PROGRAMA  
REABILITAÇÃO  
**URBANA**  
BARREIRO  
ANTIGO

# Diagnóstico urbano

## do Barreiro Antigo

Projecto Municipal para a Reabilitação de Áreas Urbanas

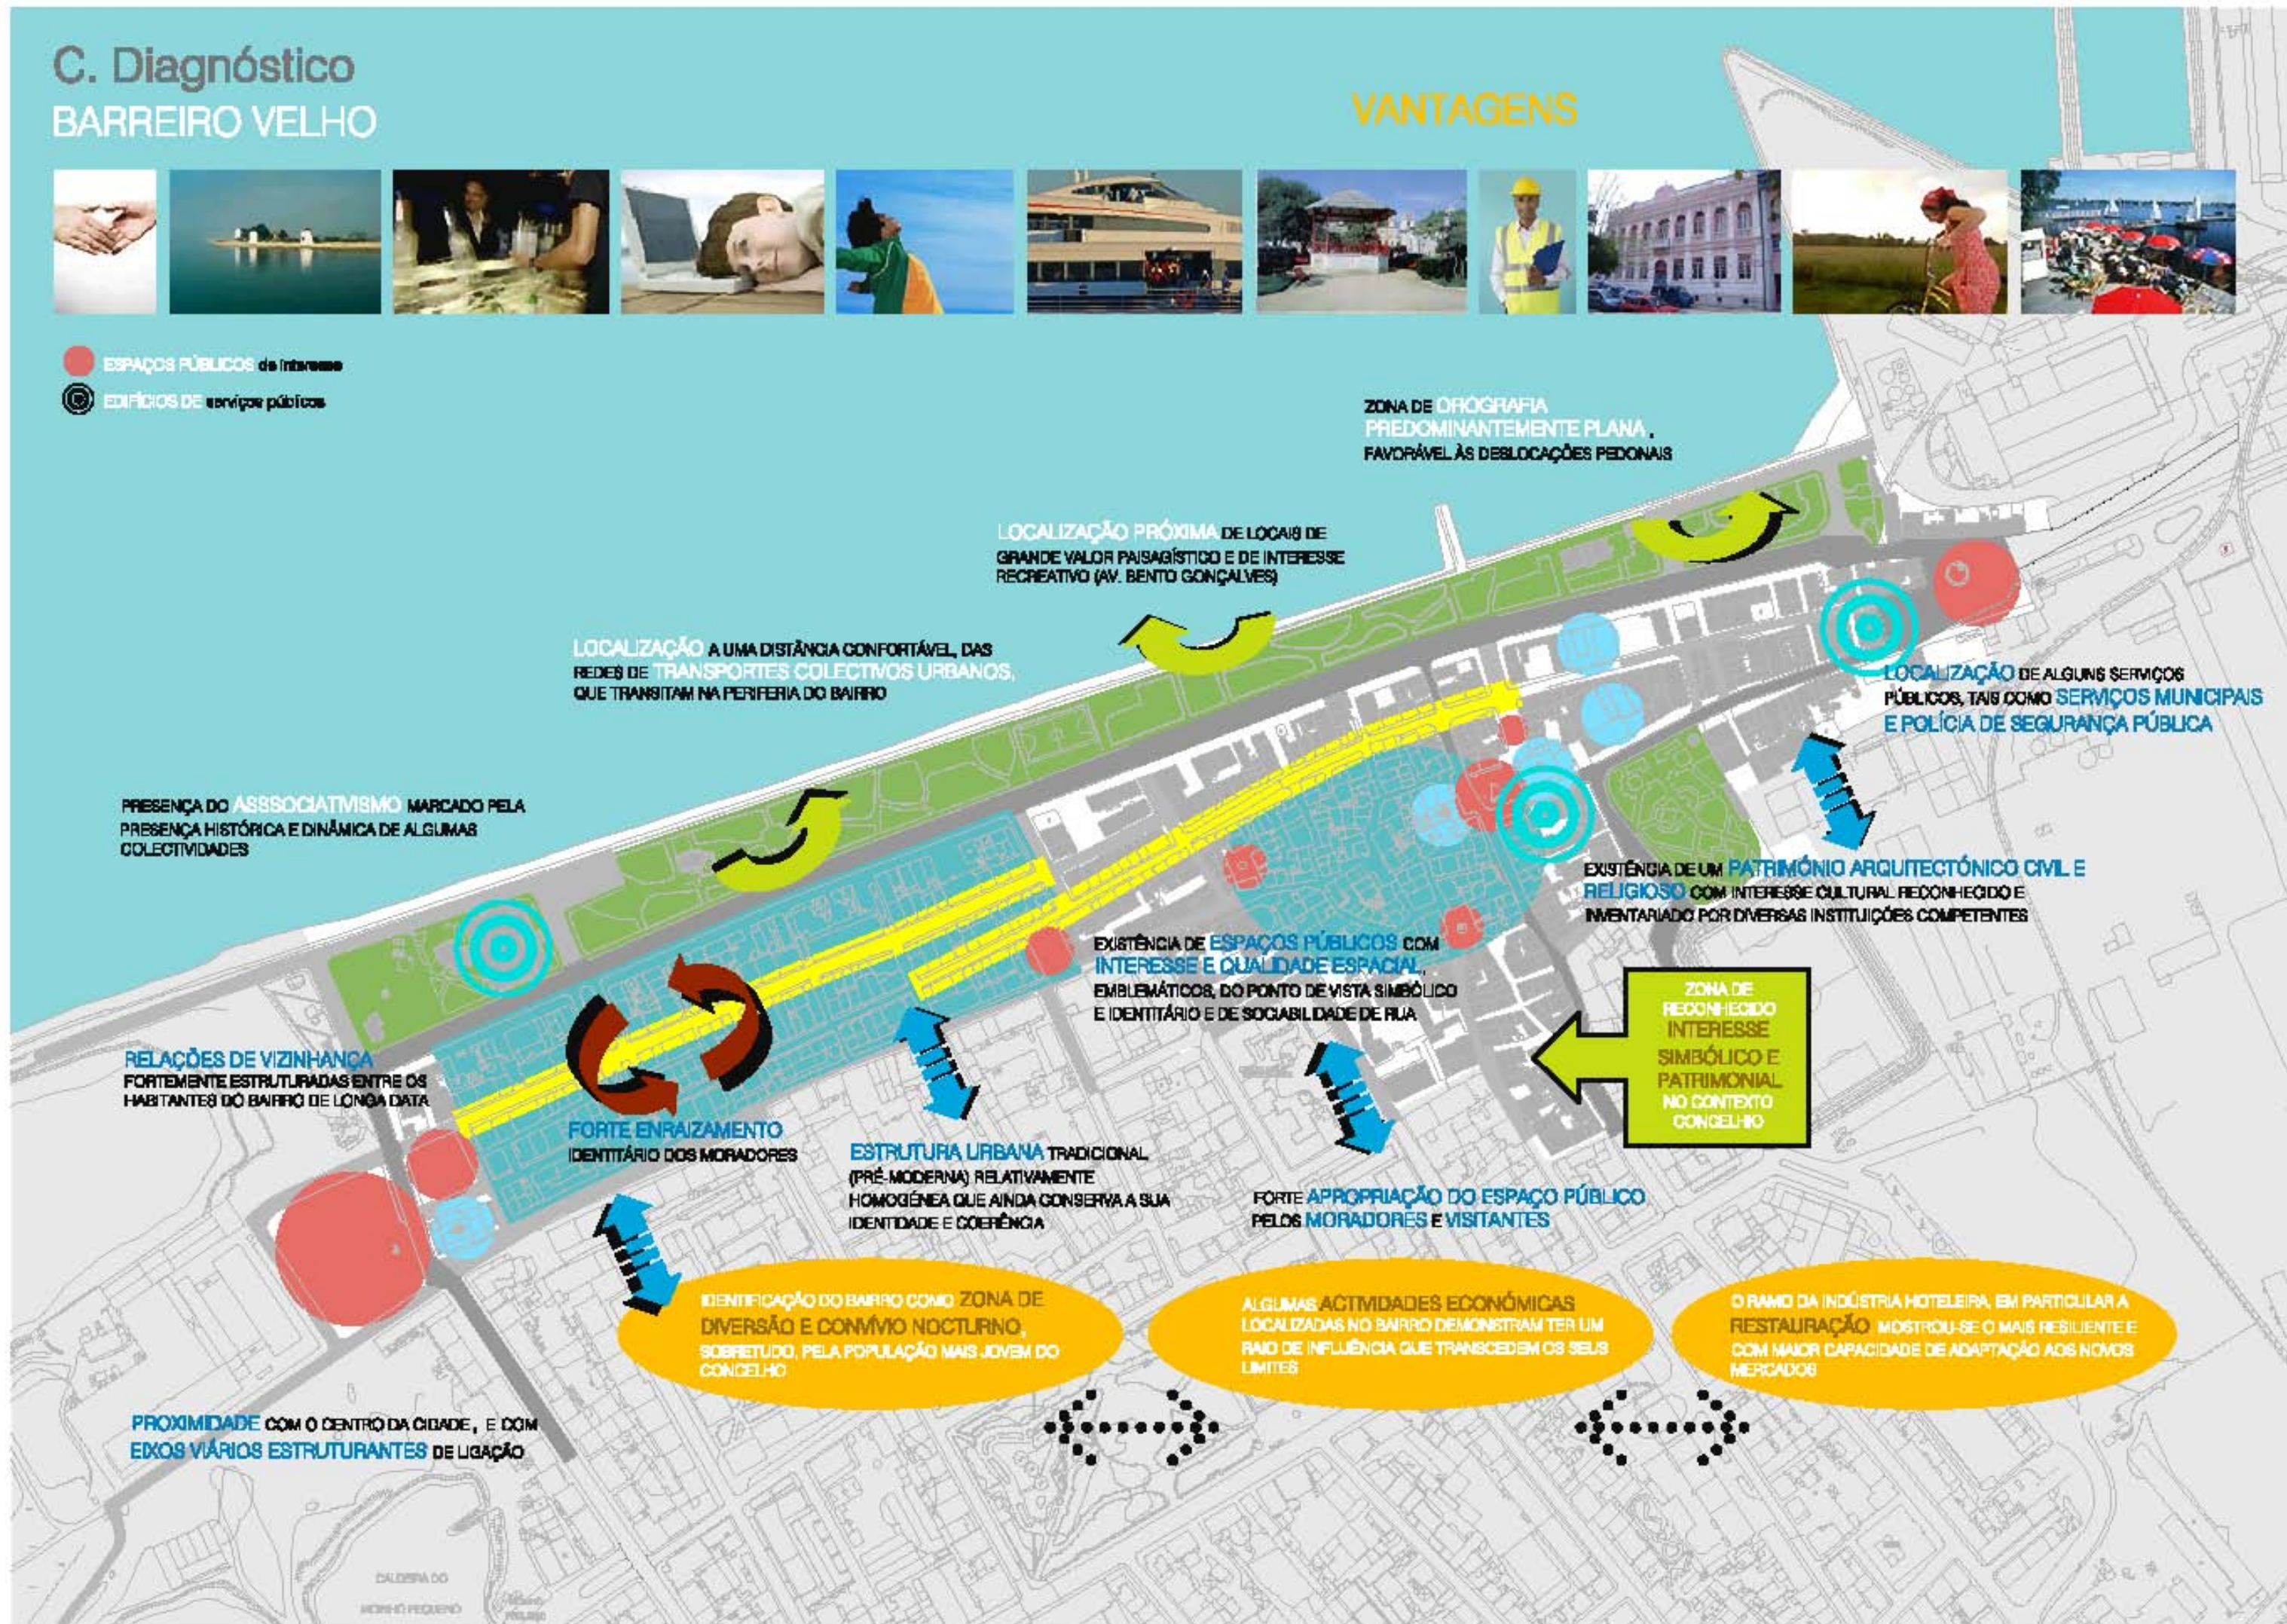
## VANTAGENS

● ESPAÇOS PÚBLICOS de interesse

◎ EDIFÍCIOS DE serviços públicos

O RAMO DA INDÚSTRIA HOTELEIRA, EM PARTICULAR A  
RESTAURAÇÃO, MOSTROU-SE O MAIS RESILIENTE E  
COM MAIOR CAPACIDADE DE ADAPTAÇÃO AOS NOVOS  
MERCADOS

PROXIMIDADE COM O CENTRO DA CIDADE, E COM  
EXOS VÁRIOS ESTRUTURANTES DE LIGAÇÃO

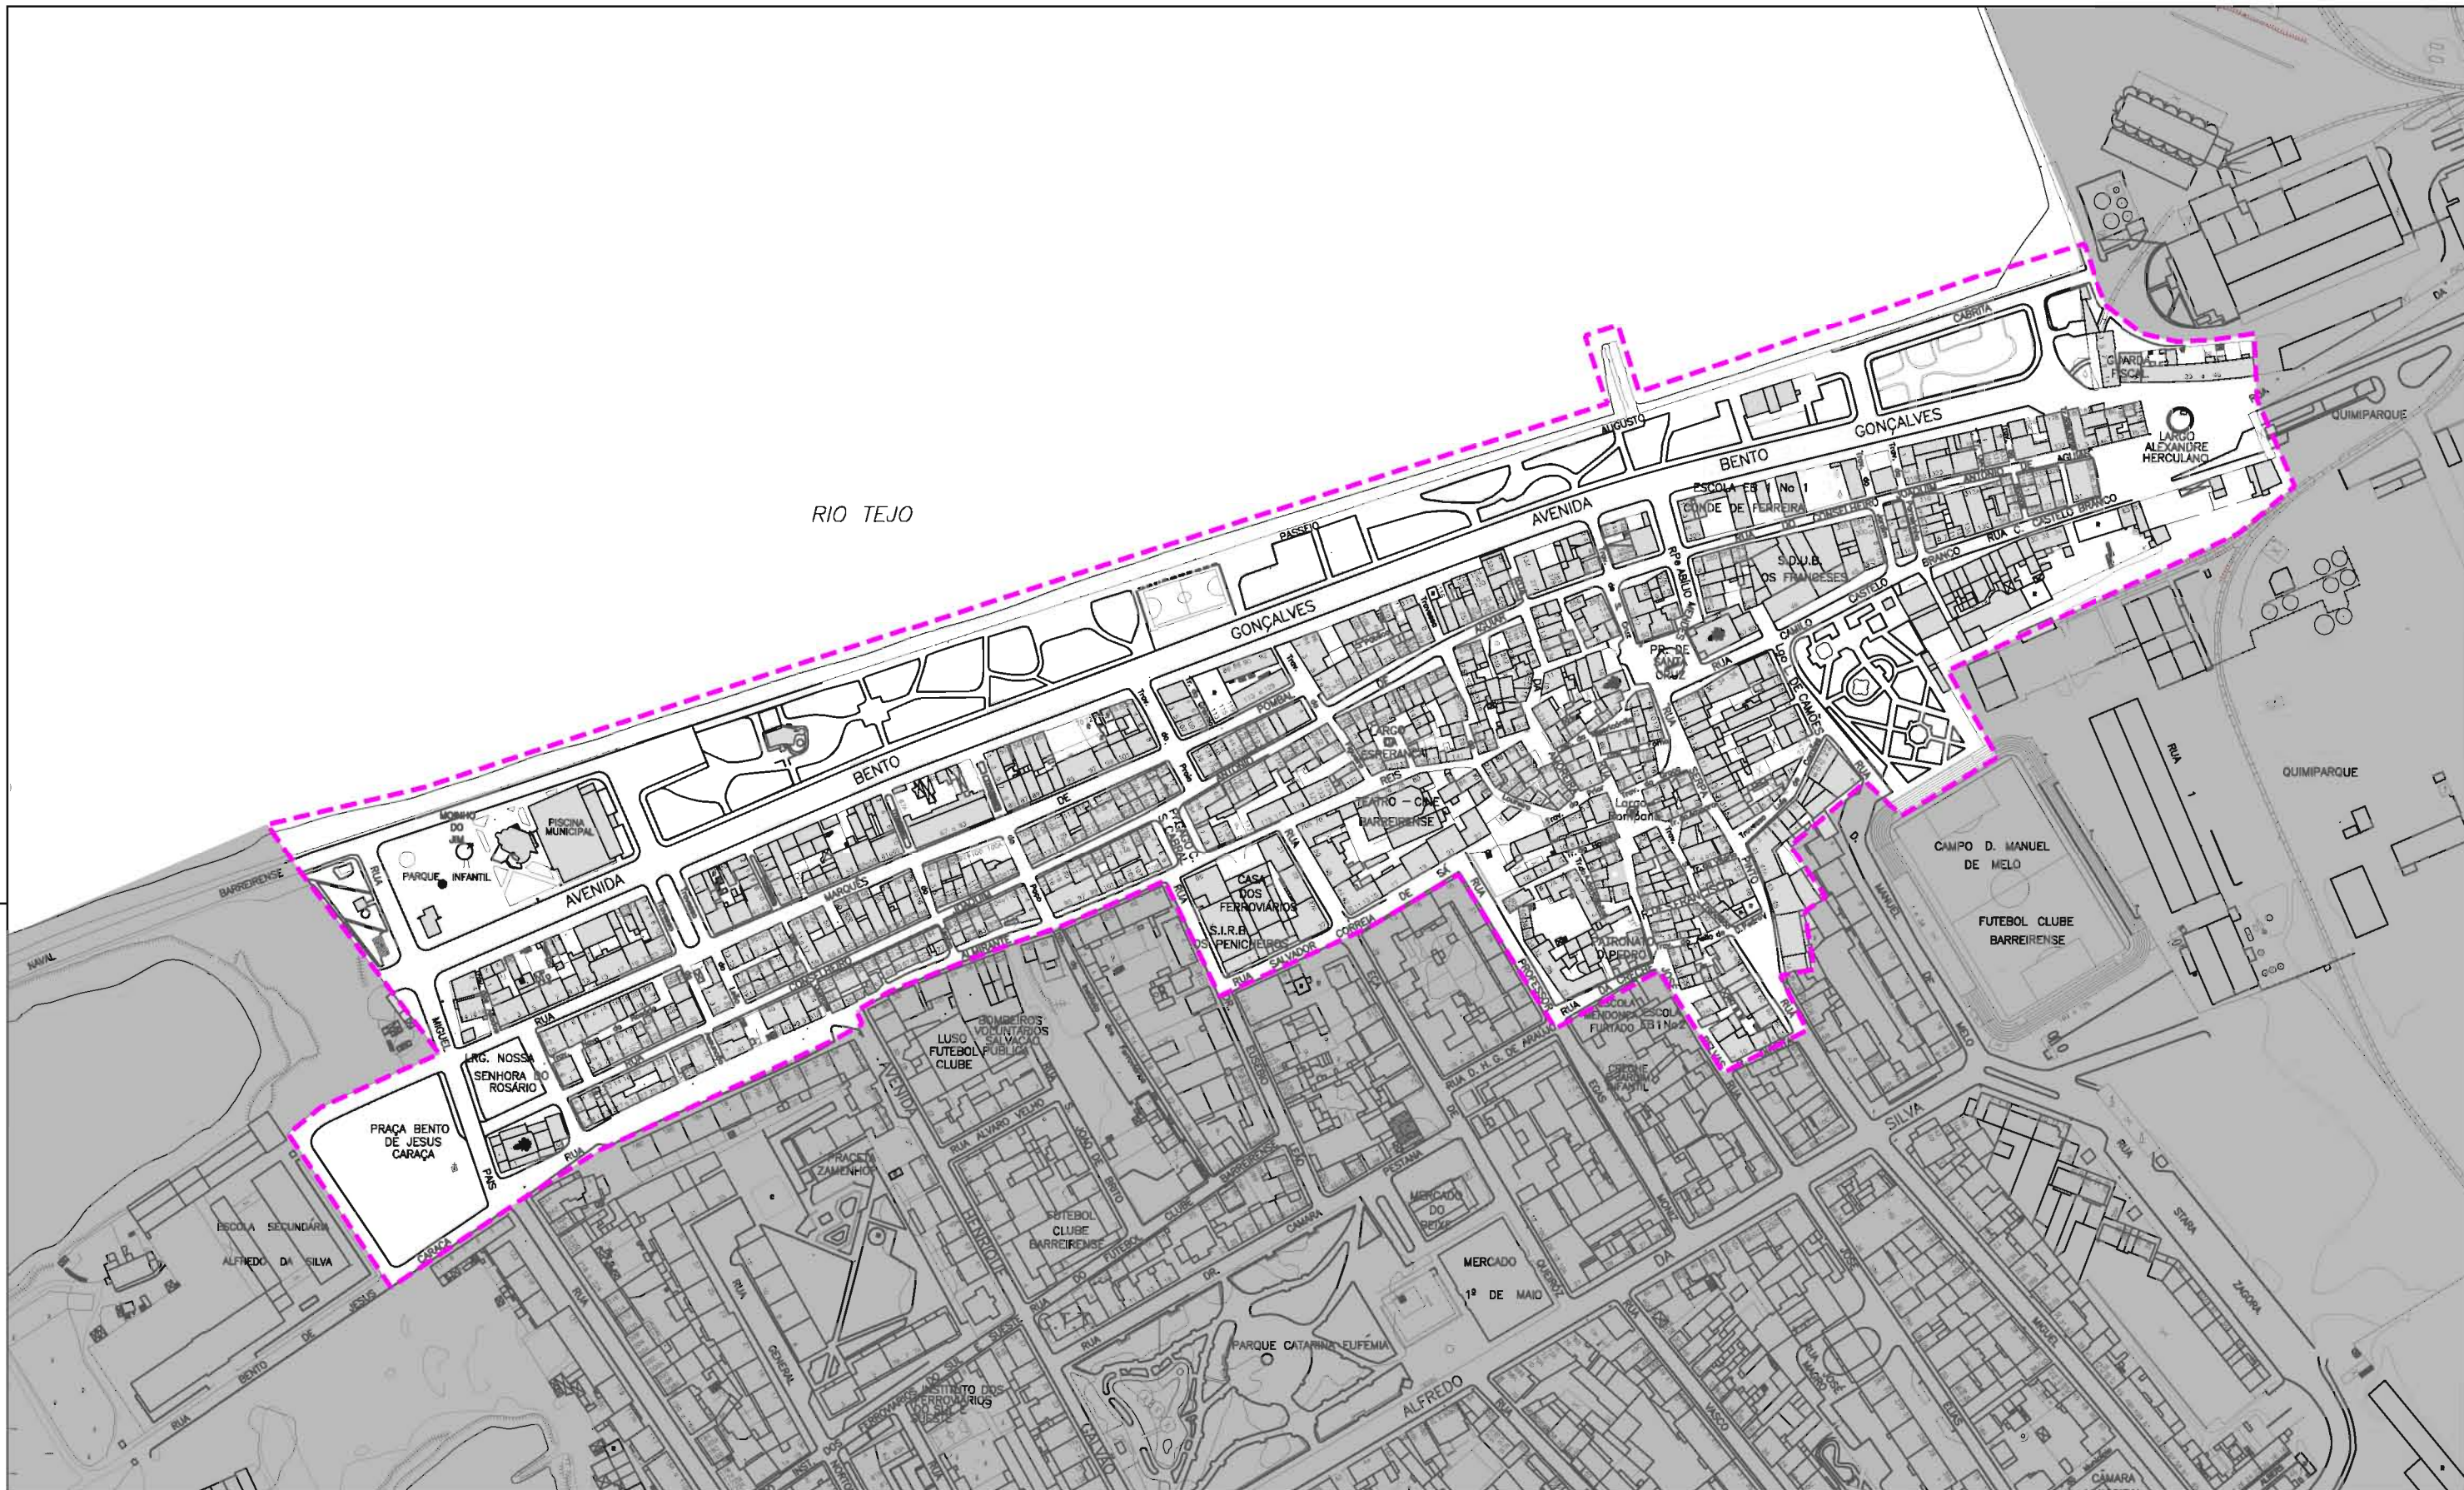
DIAGNÓSTICO URBANO DO BARREIRO ANTIGO

— — — LIMITE DA ÁREA DE INTERVENÇÃO - 172 918 m2

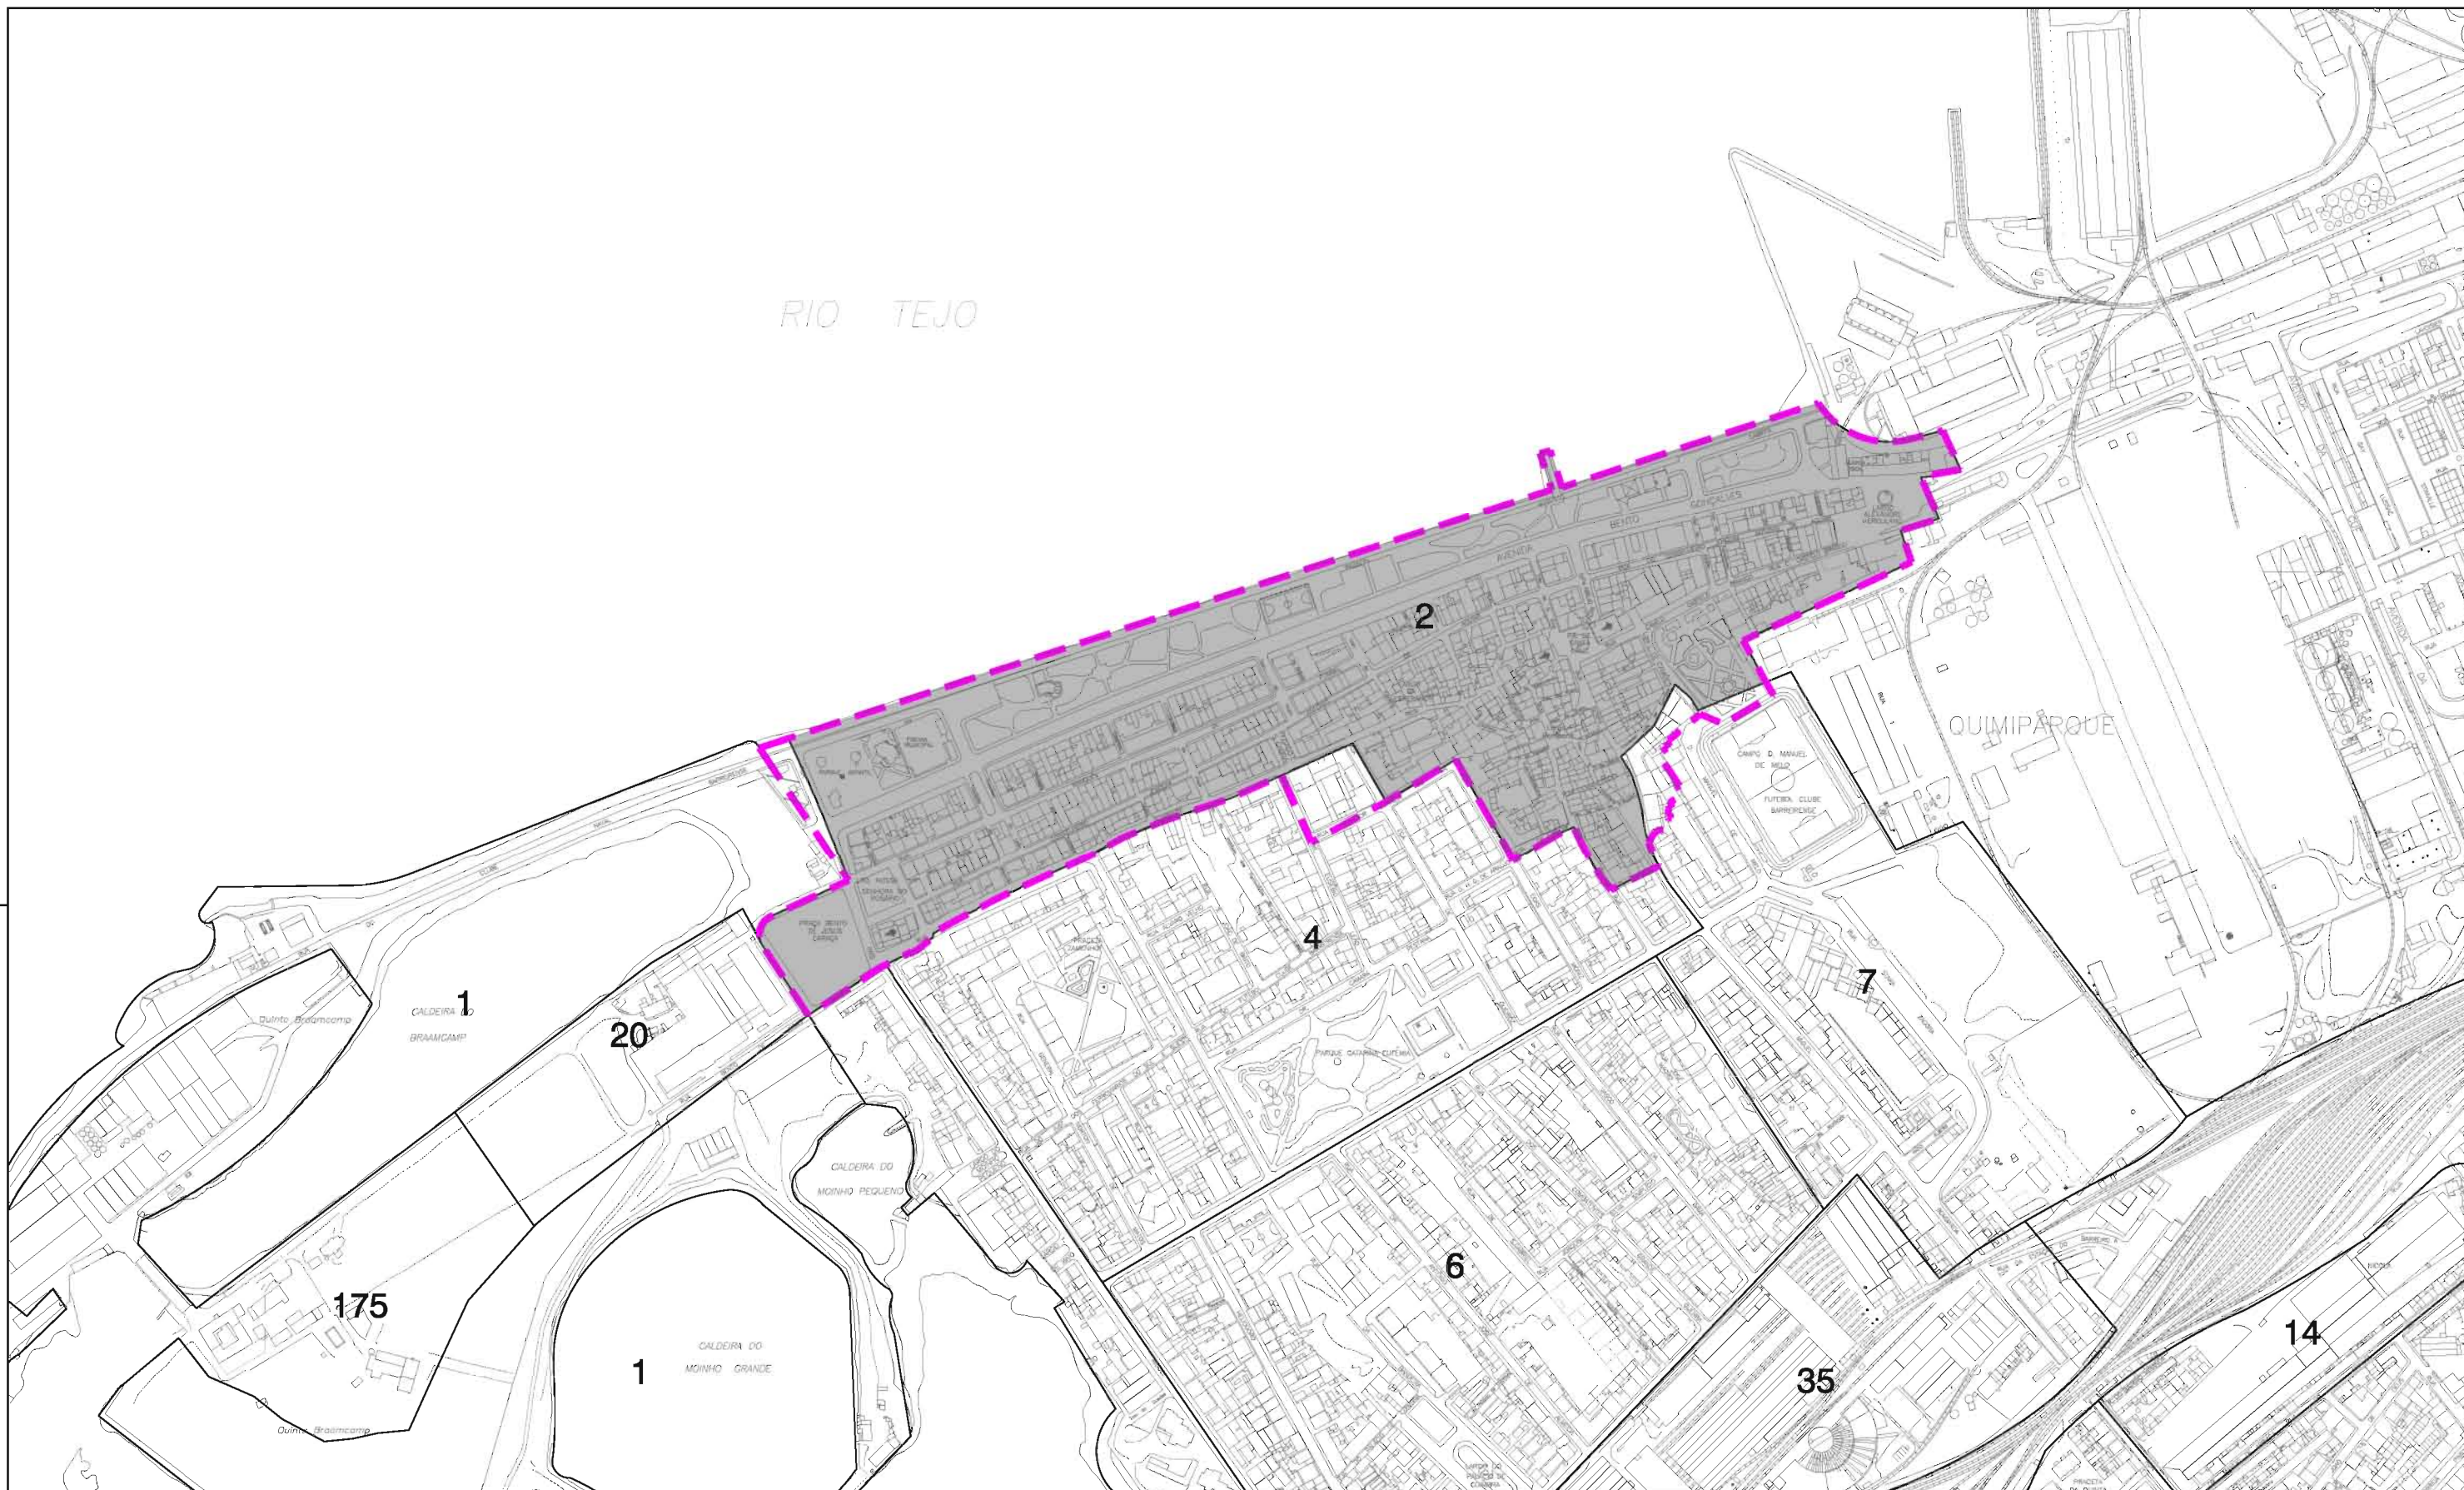
PDM BARREIRO – CONDICIONATES 2  
BARREIRO ANTIGO

- - - - LIMITE DA ÁREA DE INTERVENÇÃO  
 UOPG ABRANGIDAS: 2, 4, 7 e 20
